PROPUESTA DE RECUPERACIÓN AMBIENTAL, PARA HUMEDALES
COSTEROS, EN ZONAS MEDITERRANEAS.

Tesis para optar al grado de
Magister en Gestión Ambiental.

Alumno. Julio Enrique Guzmán Robles.
Profesor Guía. Sr. M. Sc. Javier Arancibia Fortes.
Valparaíso, 2011.

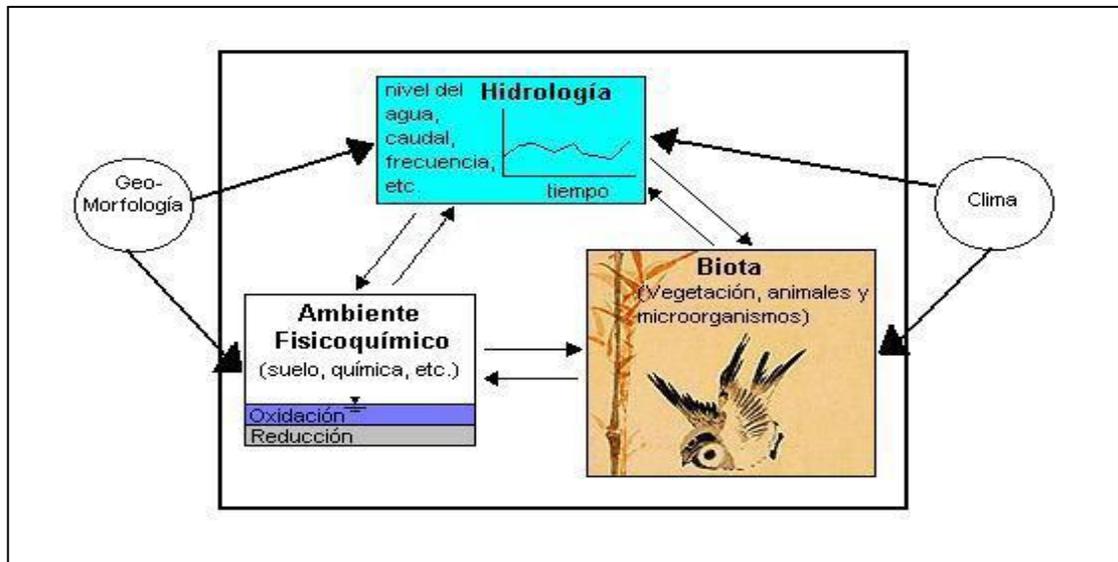
Figura 2. Los tres componentes básicos de los humedales y sus relaciones (Cox, 2007).

En la Figura 2, se observa que los tres elementos básicos que componen a los humedales corresponden a: la hidrología, el ambiente fisicoquímico y la biota. El funcionamiento de un humedal se expresa a través de cambios en los flujos de materia y energía entre los diferentes componentes del ecosistema (SAG, 2006).

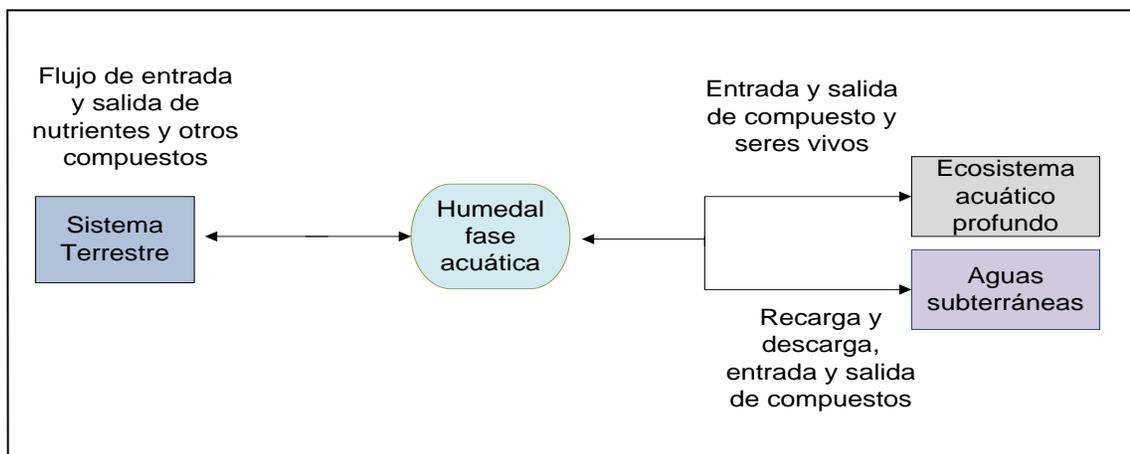
Figura 3. Esquema de movimiento de biomasa y nutrientes en humedales (Modificado de Mellado 2008).

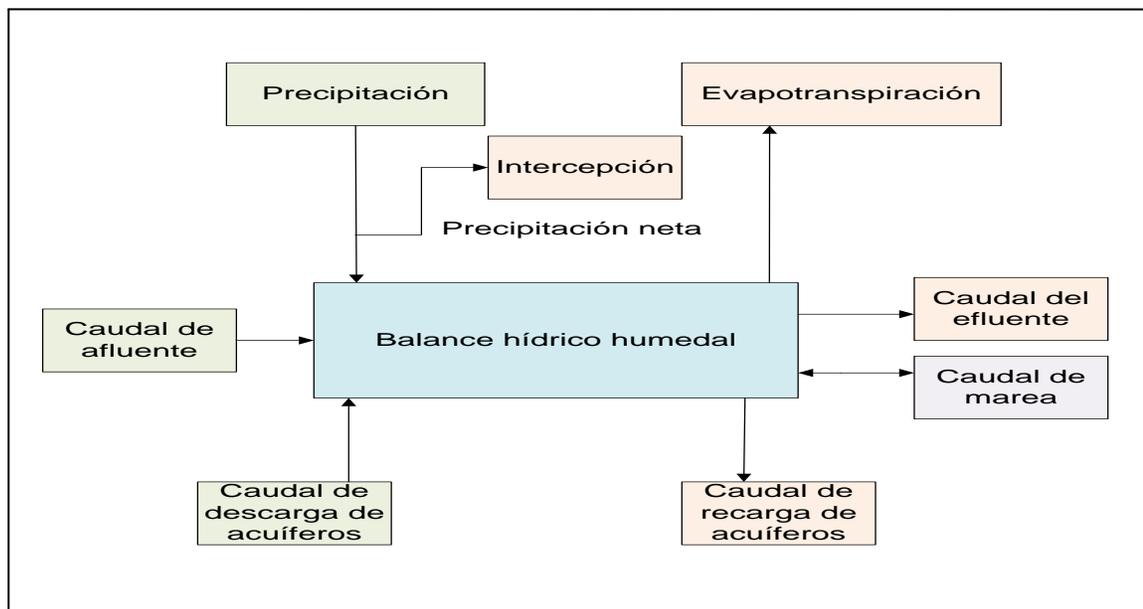
Figura 4. Balance hídrico en humedales (Modificado de Mellado, 2008).

Los componentes más importantes para caracterizar la hidrología de los humedales costeros son los siguientes: precipitaciones, evapotranspiración, flujos superficiales, mareas, recargas y descargas subterráneas. Se puede observar un esquema de balance hídrico en la Figura 4 (Cox, 2007).

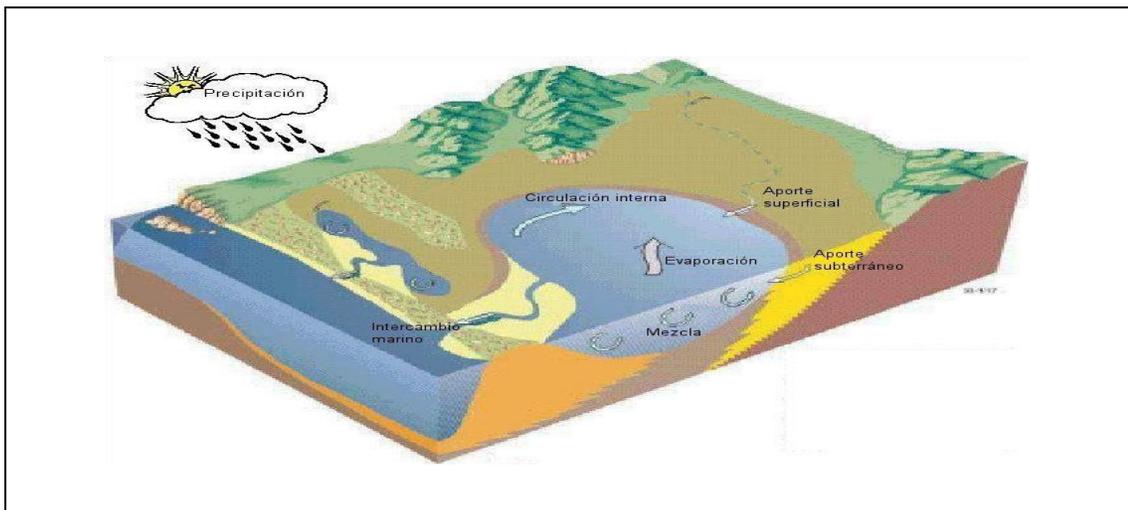
Figura 5. Esquema simplificado de la hidrología de un humedal costero (Cox, 2007).

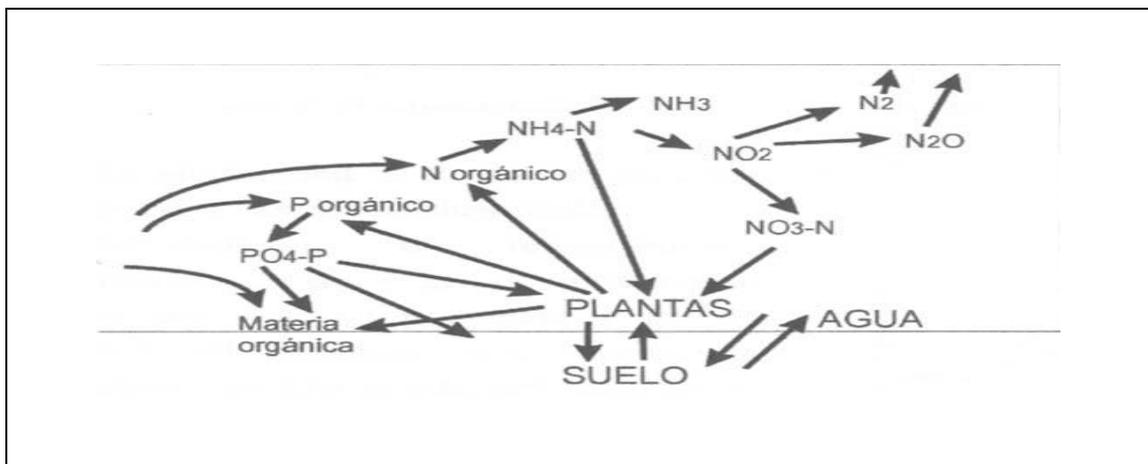
Figura 6. Transformación de nitrógeno y fósforo en un humedal (Cox, 2007).

Un aspecto muy importante a tener en cuenta lo constituyen las poblaciones microbianas asociadas a los sedimentos, ya que tienen una gran influencia en la química de dichos suelos. Entre estos están las reacciones de oxidación-reducción, los procesos de adsorción y absorción, la volatilización y la mineralización de compuestos (Hunter *et al*, 1998; en Ruiz *et al*, 2005). En la Figura 6 se pueden observar las transformaciones químicas que presenta el nitrógeno y el fósforo en los humedales.

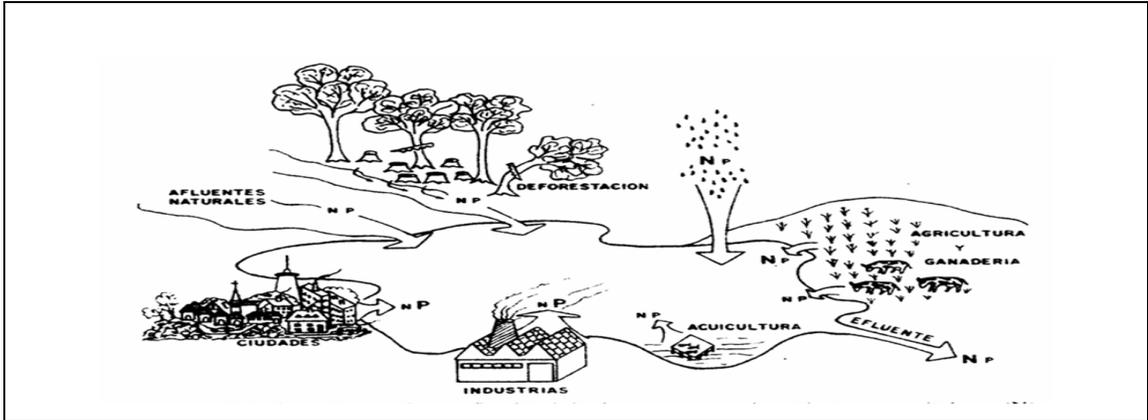
Figura 7. Aportes difusos y puntuales de materia orgánica y nutrientes desde la cuenca hidrológica hacia los humedales (Contreras, 2005 ; en SAG, 2006).

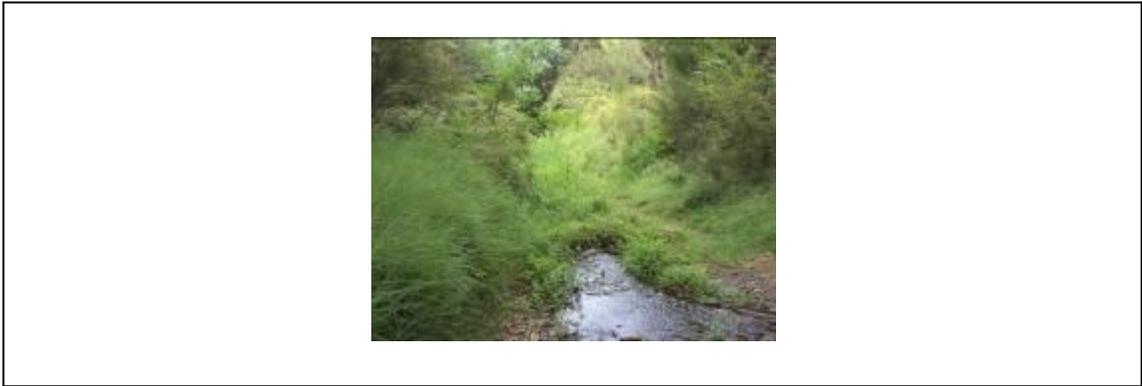
Figura 12. Tramo del estero el Olivar no restaurado (Elaboración propia, 2011).

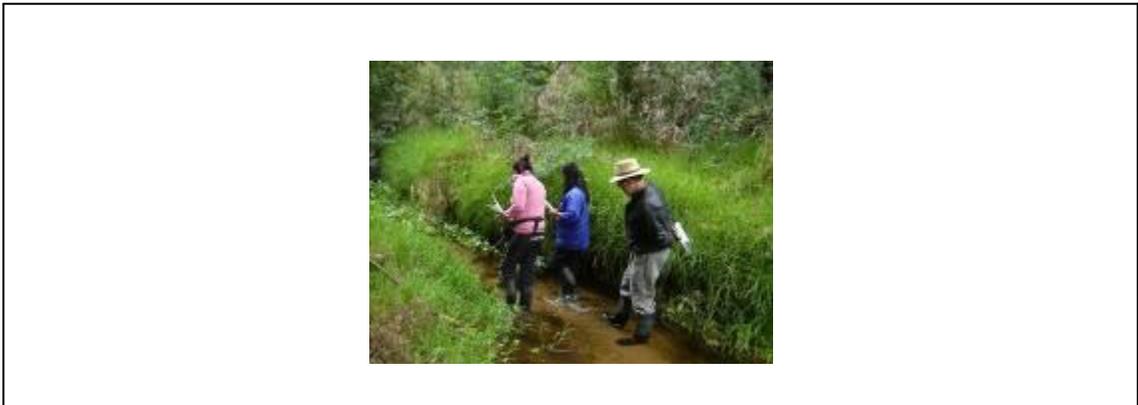
Figura 13. Diagnóstico del estado del estero el Olivar (Ministerio del Medio Ambiente, 2010).

En el cálculo del índice de hábitat fluvial (IHF) se obtuvieron valores aceptables para el desarrollo de organismos acuáticos, para las dos estaciones de muestreo. Debido a la heterogeneidad que presenta el cuerpo de agua debido a la presencia de troncos, ramas y hojarasca. (Ministerio del Medio Ambiente, 2010).

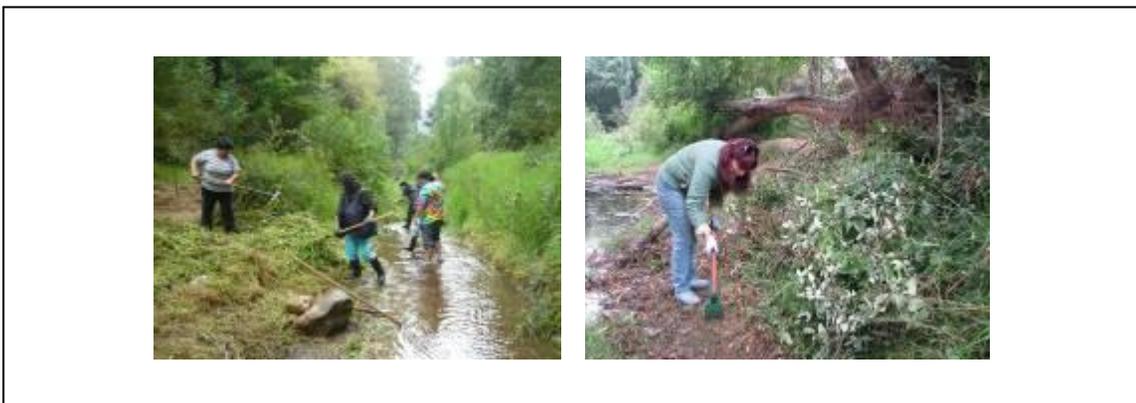
Figura 15. Limpieza y encauzamiento del estero y eliminación de Zarzamora en la ribera del estero el Olivar (Ministerio del Medio Ambiente, 2010).

Se realizó manejo de vegetación y retiro de basura del cauce del estero, en una sección de 30 m de ribera (Ministerio del Medio Ambiente, 2010).

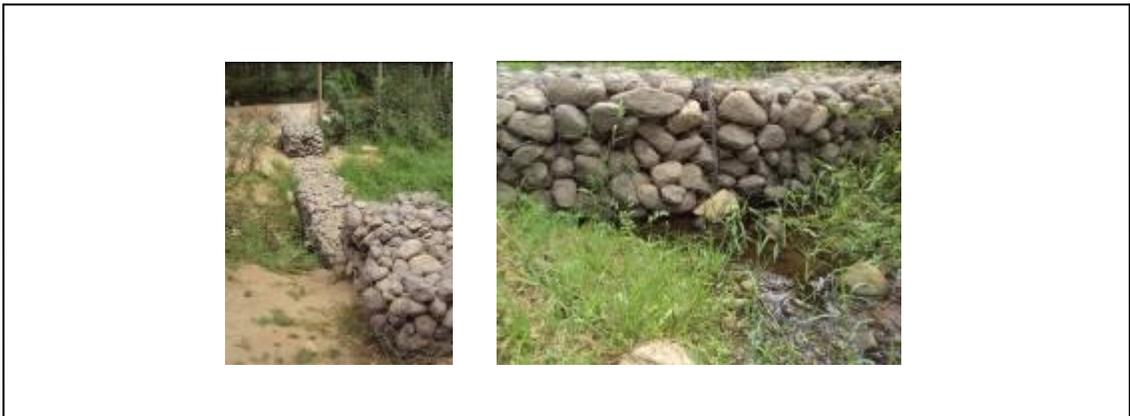
Figura 16. Dique de regulación de caudal en estero el Olivar (Elaboración propia, 2011).

Se construyó un dique para regular el caudal de entrada a la sección del estero restaurado, para regular las crecidas invernales y proteger los organismos acuáticos. Corresponde a una estructura de cuatro metros de longitud que en la zona del cauce tiene una altura de 1.5 m. Esta confeccionado con piedras y malla de alambre galvanizado (Ministerio del Medio Ambiente, 2010).

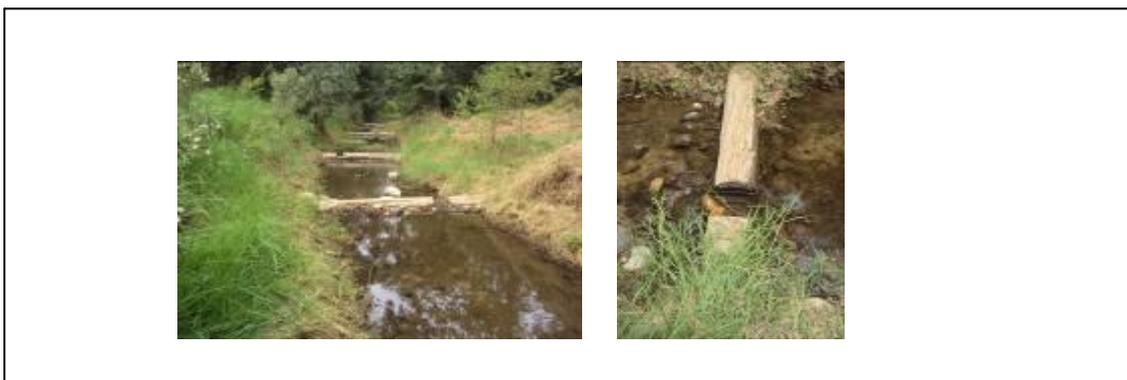
Figura 17. Deflectores establecidos en estero el Olivar (Elaboración propia, 2011).

Se establecieron seis deflectores con poste de Eucaliptus, de manera perpendicular al avance del agua distanciados a cinco metros uno del otro. Su objetivo es cambiar la dirección del flujo de agua a objeto de mejorar la diversidad de hábitat (Ministerio del Medio Ambiente, 2010).

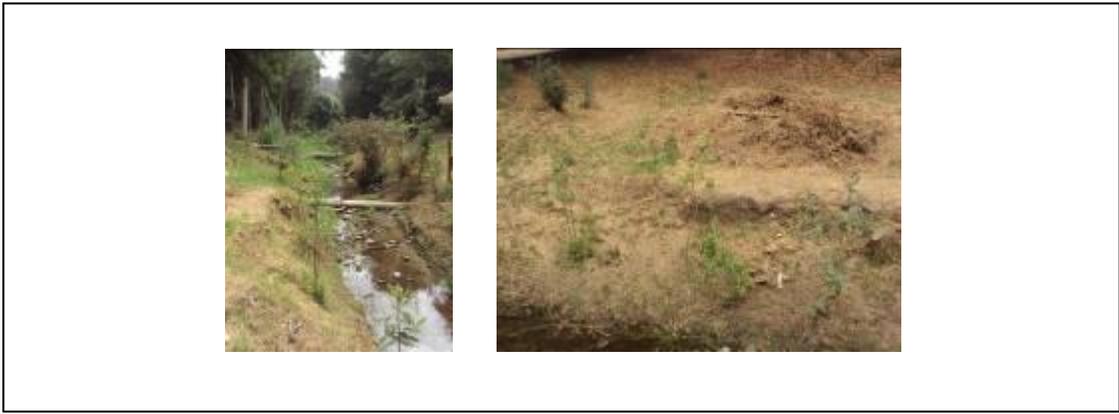
Figura 18. Re vegetación realizada en estero el Olivar (Elaboración propia, 2011).

El manejo de erosión de riberas se realizó en base al manejo de caudales y por el establecimiento de especies nativas como el Canelo (*Drimys winteri* J.R.Forst. & G.Forst), Mayú (*Sophora macrocarpa* Sm.), y Peumo (*Cryptocarya alba* Mol.), en la ribera del estero. Utilizando un marco de plantación en línea, separados a 1,2 m de distancia uno del otro, en los 30 m restaurados del estero (Ministerio del Medio Ambiente, 2010).

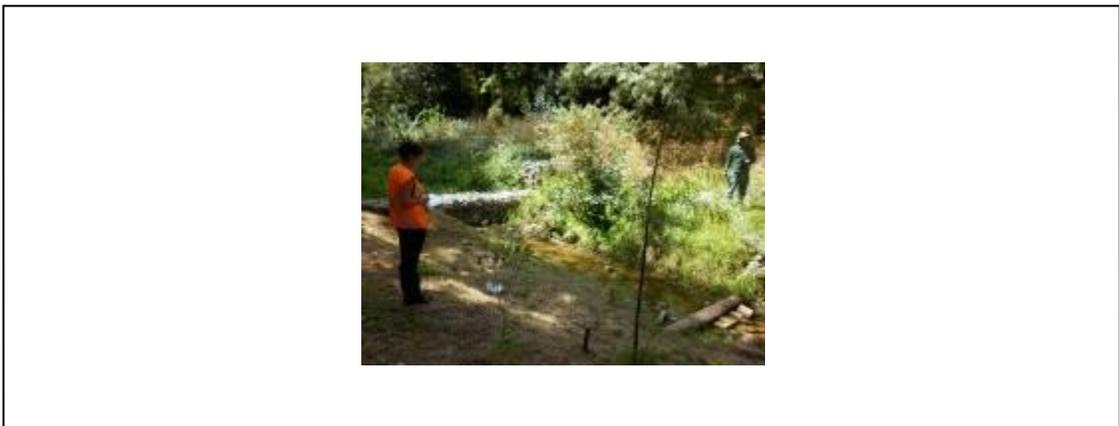
Durante los meses enero y febrero del año 2011 se monitoreo las el caudal del estero en un segmento restaurado y otro no intervenido (Ministerio del Medio Ambiente, 2010).

Figura 19. Monitoreo de restauración fluvial en estero el Olivar (Ministerio del Medio Ambiente, 2010).

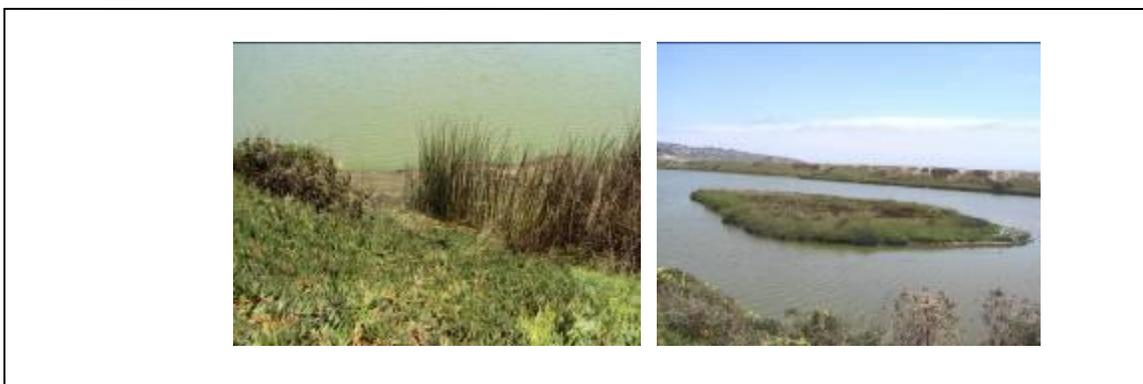
- En cuanto al manejo de la vegetación se debe considerar que el suelo que rodea la laguna es de textura arenosa, por lo que solo se realizó plantación de Doca *Carpobrotus aequilaterus* (Haw), en las laderas de la laguna, para mejorar la estabilidad de los taludes frente a la erosión. No se establecieron mas especies vegetales debido a la escasa fertilidad y baja retención de agua que presenta este tipo de suelo. Posteriormente se fueron estableciendo otra plantas en este lugar, tales como la Malva roja (*Lavatera assurgentiflora* Kellow), Flor del gallo (*Alstroemeria ligtu* ssp. *simsii* Sprengel), Esparto (*Solanum maritimum* Meyen ex Ness), Bolon de alforja (*Polyachirus poeppigii* Kunze ex Less.).

Figura 22. Establecimiento de Doca (*Carpobrotus aequilaterus* Haw), e islote en la Laguna de Cartagena (Elaboración propia, 2010).

- El manejo de hábitat para fauna consistió en la confección de islotes en la zona central del humedal con el mismo sedimento de la laguna. Esta acción

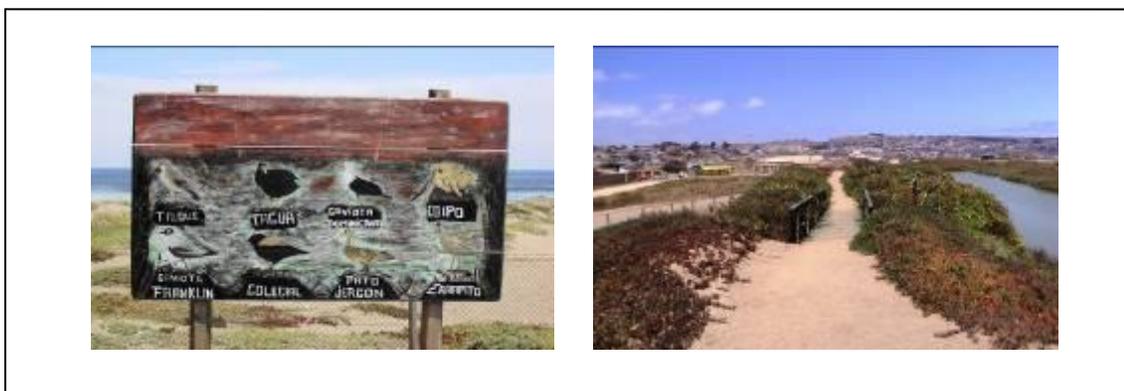
- Se confeccionó un sendero interpretativo, de 1575 metros de longitud, que permite recorrer el perímetro de la laguna, complementado con paneles explicativos, para identificar la fauna del humedal y bancas que permiten el descanso de los visitantes mientras lo recorren.

Figura 23. Sendero interpretativo humedal Cartagena (Elaboración propia, 2010).

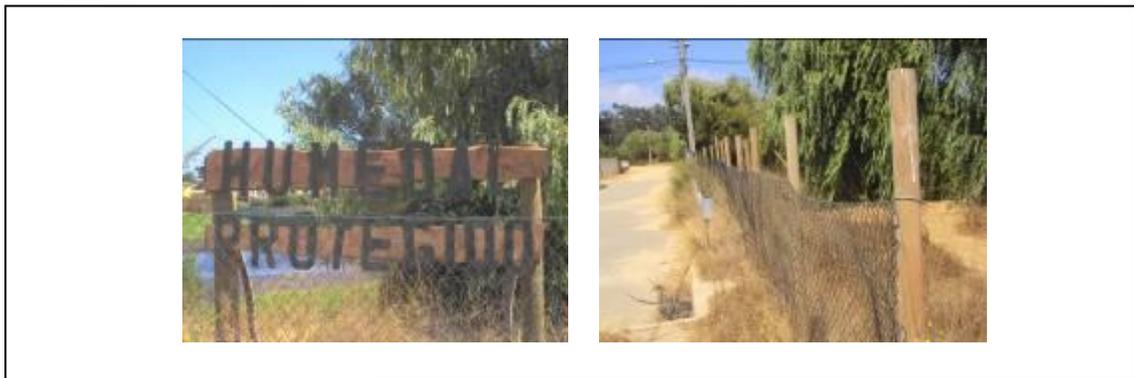
- Se retiró de basura en un área de 25000 m², en las laderas del humedal y quebrada las tinajas, con la ayuda de voluntariado de vecinos y escolares.
- Se confeccionó un cercado con poste de pino impregnado y malla galvanizada cuadrículada de 1.8 m, aproximadamente equivalente a 230 m lineales. Esta actividad no incluyó a la quebrada las tinajas.

Figura 26. Señalética y cercado en humedal Tranque Roto (Elaboración propia, 2010).

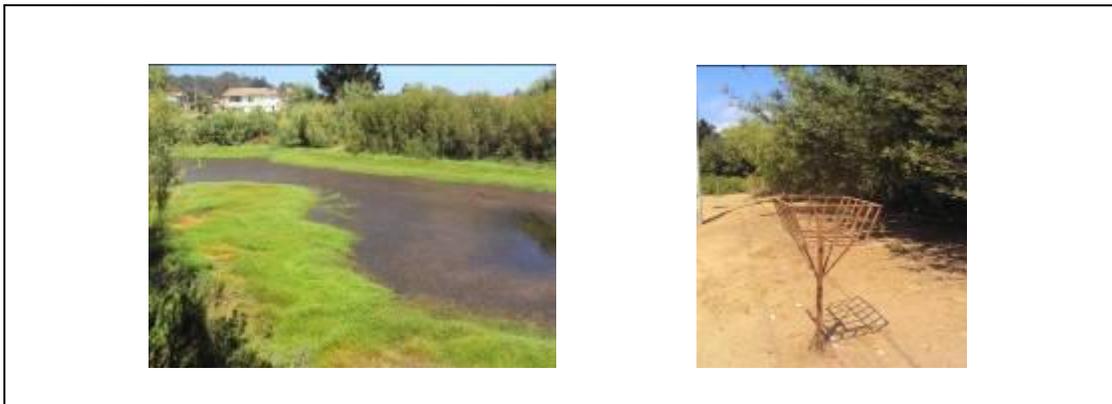
- Fundación Kennedy realizó extracción desde el cuerpo de agua de una planta invasora llamada Huiro verde (*Althernanthera philoxeroides* Mart.). Además se estableció Pinito de agua (*Myriophyllum acuaticum* Vell.), para mejorar la calidad del agua y brindar refugio y alimento a la fauna.
- El cercado y la limpieza de la zona ha permitido la recuperación de la vegetación y estabilizar las laderas del humedal frente a la erosión. Esta situación favoreció el refugio para la fauna.

Figura 27. Desarrollo de vegetación en humedal Tranque Roto y depósitos de basura ubicados en la cercanía (Elaboración propia, 2010).

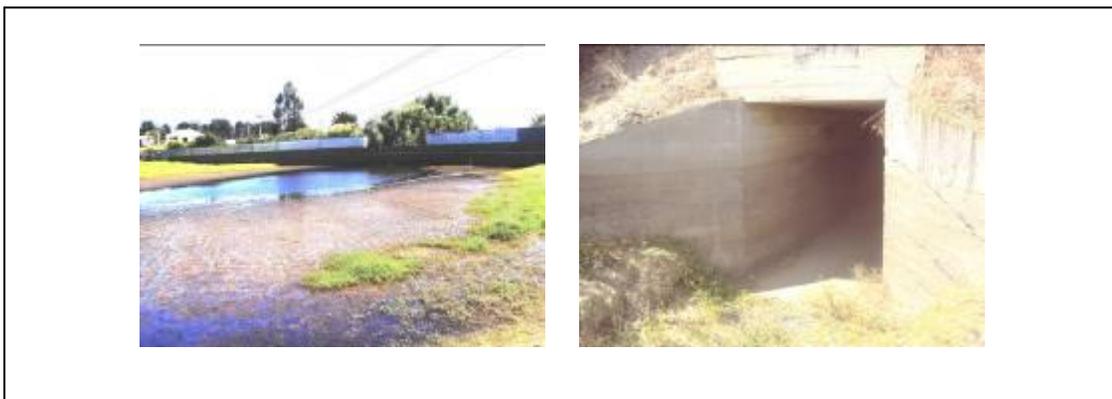
Figura 28. Manejo de caudales en humedal Tranque Roto (Elaboración propia, 2010).

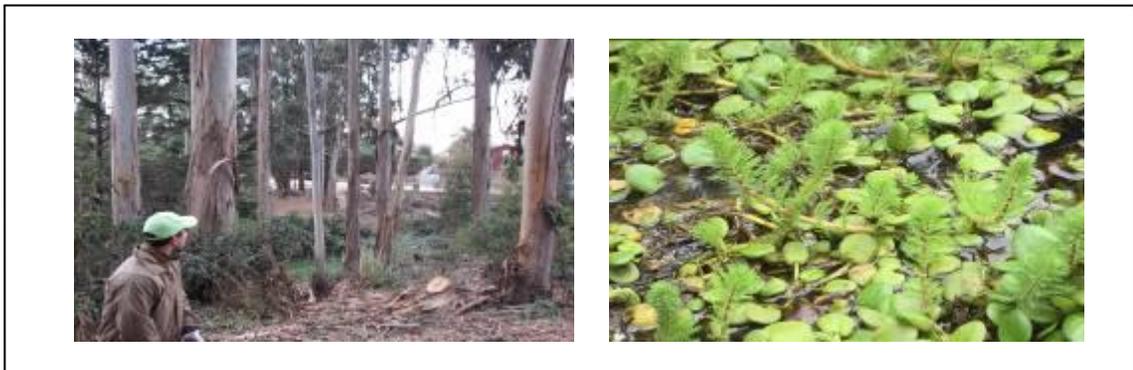
Figura 30. Tala de Eucaliptus (*Eucalyptus globulus* Labill), (Iturriaga, 2009) y Pinito de agua (*Myriophyllum acuaticum* Vell.), presente en humedal Santa Teresita (Elaboración propia 2010).

- El manejo de la vegetación acuática consistió en la eliminación manual de Totorá (*Typha angustifolia* L.) y se estableció Pinito de agua (*Myriophyllum acuaticum* Vell.), para mejorar la oxigenación del agua. En la fase terrestre se talaron árboles de Eucaliptus (*Eucalyptus globulus* Labill) y se plantaron estacas de Doca (*Carpobrotus aequilaterus* Haw), en las ladera del humedal para manejar erosión.

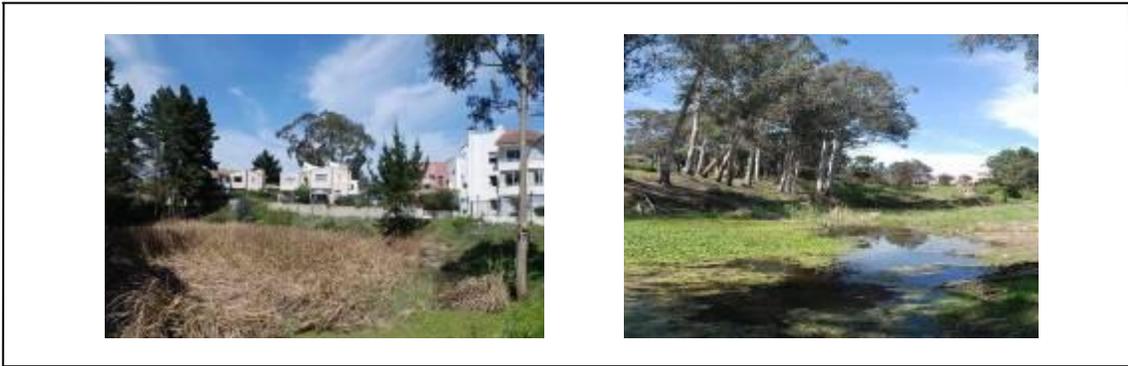
Figura 31. Estado del humedal Santa Teresita antes y después de las actividades de rehabilitación ambiental (Iturriaga, 2009).

- Las labores de cercado, limpieza de basura y el manejo de la vegetación permitieron la mejora del hábitat para la fauna en este humedal, lo que se puede observar en la Figura 31.
- Se estableció señaletica que indica la biota asociada al humedal, además existe un pequeño sendero que presenta bancas de descanso y depósitos de basura.

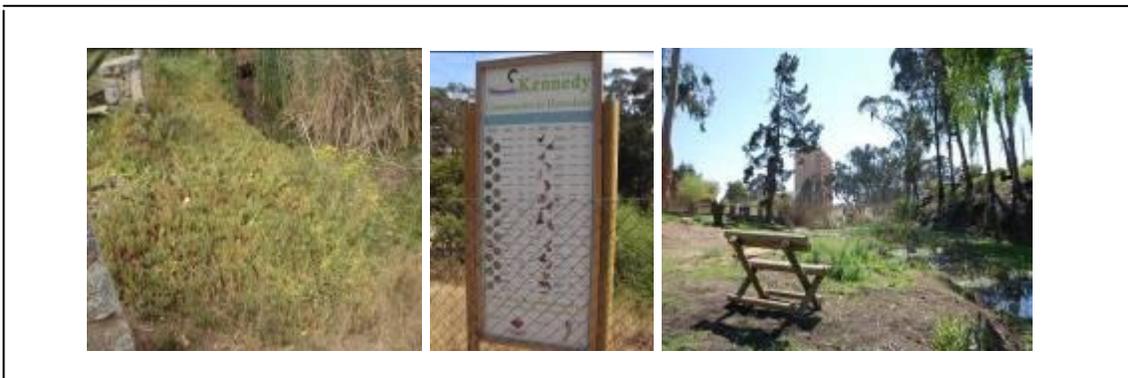
Figura 32. Establecimiento de Doca en las laderas del humedal, señaletica que indica biota asociada al humedal y bancas de descanso en humedal Santa Teresita (Elaboración propia, 2010).

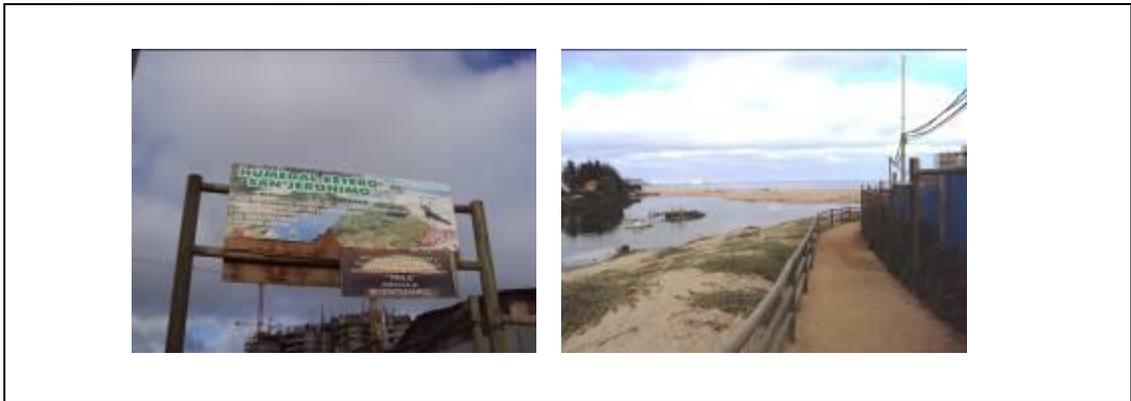
- Se realizó un estudio de biota asociada a este humedal por parte del Museo de Ciencias Naturales y Arqueología de San Antonio, los resultados no han sido publicados.
- Habitantes del Condominio San Alfonso del Mar participaron en charlas sobre la importancia de la conservación de humedales y en campañas de limpieza en San Jerónimo, además presencia de señalética de sensibilización ambiental en el humedal.
- En la ladera norte, se estableció un cerco que limita con el sendero interpretativo, se utilizó poste impregnado y malla cuadrada galvanizada, tiene una altura de 1.5 m, y una longitud de 320 m lineales.

Figura 34. Señalética y cerco de protección en humedal San Jerónimo (Elaboración propia, 2010).

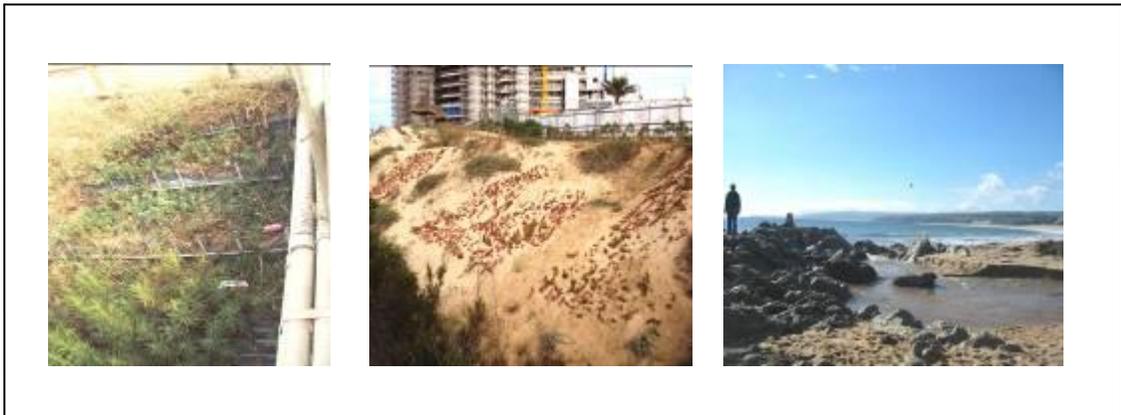
Figura 36. Cubrimiento de Doca (*Carpobrotus aequilaterus* Haw) en ladera norte (Elaboración propia 2010), y manejo de caudal en humedal San Jerónimo (Iturriaga, 2008).

- Además se establecieron estacas de Doca (*Carpobrotus aequilaterus* Haw), en la ladera norte del humedal para disminuir la pérdida de suelo provocada por lluvia. Sin embargo ha presentado escaso cubrimiento, debido a la textura arenosa y el deficiente manejo hídrico.
- Las actividades de retiro de basura, cercado y establecimiento de Totora (*Typha angustifolia* L), afectaron positivamente el hábitat para la fauna. Un listado de aves asociada a este humedal se puede observar en el Anexo 9.

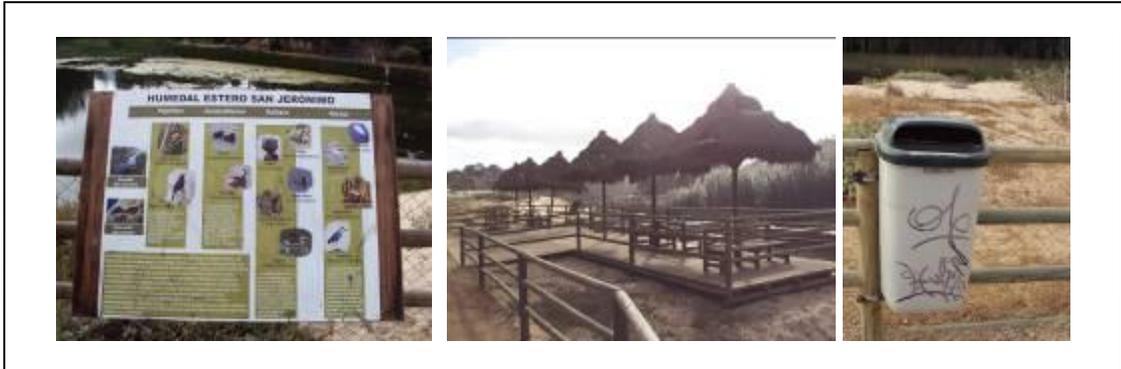
- Se maneja el caudal de salida de agua hacia el mar, según caudal del estero y grado de eutrofización del cuerpo de agua. Labor que realiza personal municipal. El humedal cuenta con un sendero ubicado en la ladera norte, que permite la observación de la biota del lugar al contar con dos miradores, de 20 m² cada uno, equipados con bancas de descanso y paneles explicativos.
- Además existen depósitos de basura a lo largo del sendero interpretativo, los cuales son utilizados por los visitantes.

Figura 37. Miradores ornitológicos y depósitos de basura en humedal San Jerónimo (Elaboración propia, 2010).

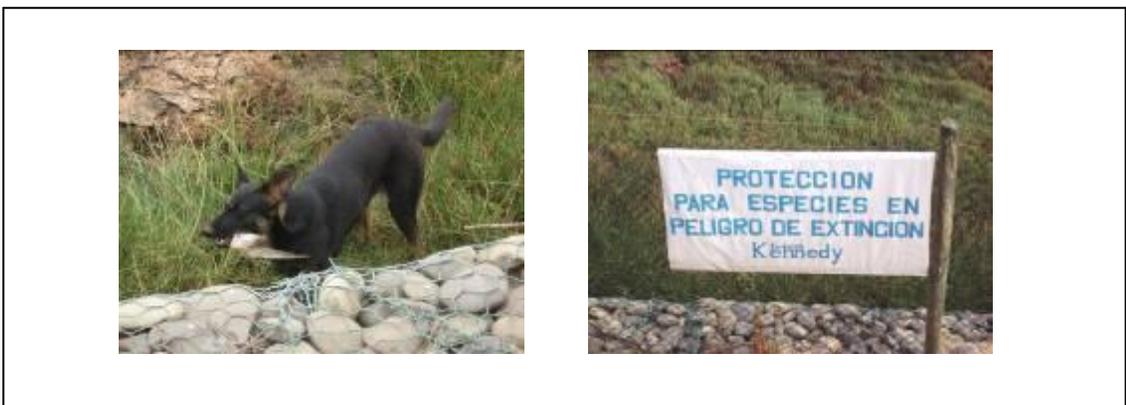
Figura 41. Acción de los perros antes del establecimiento del cerco (Fundación Kennedy, 2007) y cerco de protección en humedal El Membrillo (Elaboración propia, 2010).

- Se instaló un cerco de 330 m lineales, en la ladera sur, para la protección del espejo de agua y de las aves presentes en él. Se plantaron 25.000 estacas de Doca (*Carpobrotus aequilaterus* Haw), 250 árboles nativos y 100 estacas de Sauce Chileno (*Salix humboldtiana* Willd). Además se incorporo tres m³ de Pinito de agua (*Myriophyllum acuaticum* Vell.) en el espejo de agua para mejorar su oxigenación. También se estableció Totora (*Typha angustifolia* L.) en la zona de inundación.

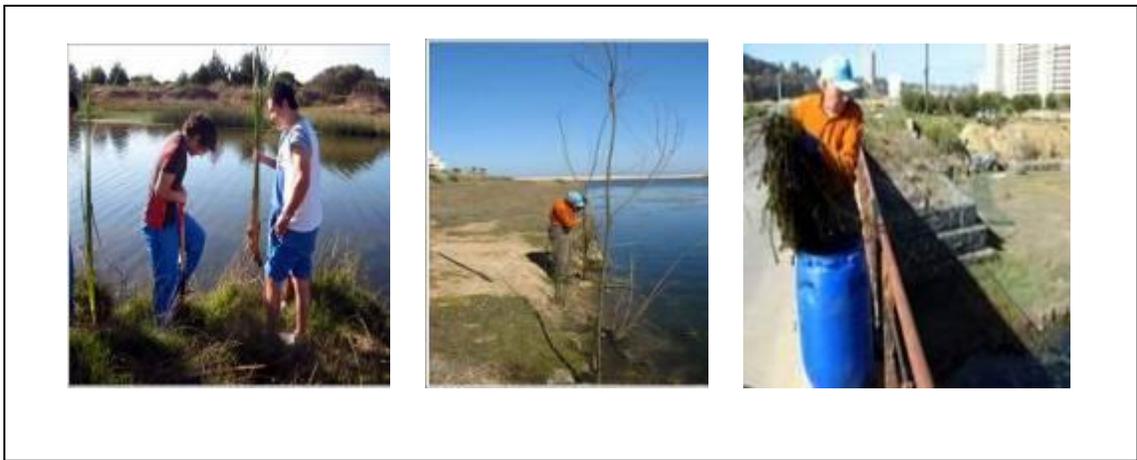
Figura 42. Establecimiento de Totora (*Typha angustifolia* L.), Sauce chileno (*Salix humboldtiana* Willd.), y Pinito de agua (*Myriophyllum acuaticum* Vell.) en el humedal El Membrillo (Fundación Kennedy, 2007).

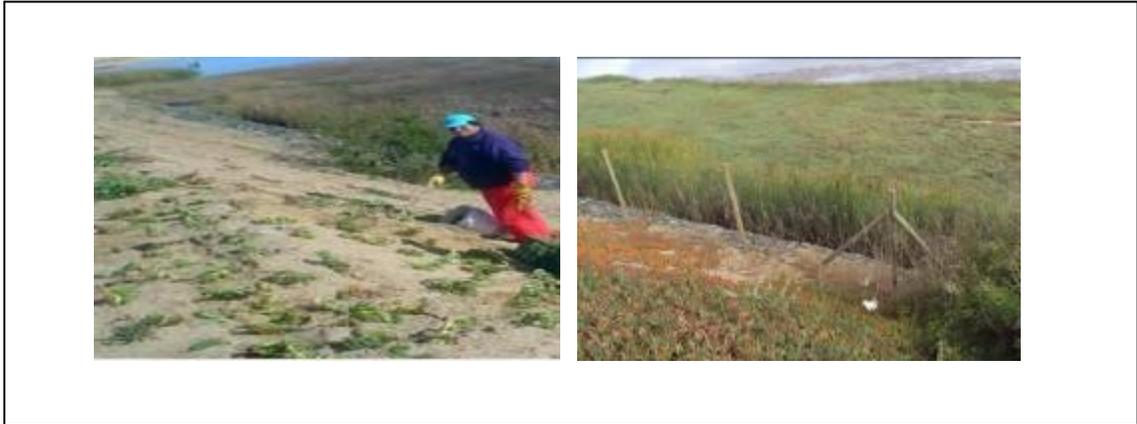
- El manejo de erosión de ladera se realizo en base al establecimiento de 25 mil estacas de Doca (*Carpobrotus aequiaterus* Haw), en 2500 m² de la ladera sur del humedal.

Figura 43. Establecimiento y desarrollo de Doca (*Carpobrotus aequilaterus* Haw), en las laderas del humedal El Membrillo (Fundación Kennedy, 2007).

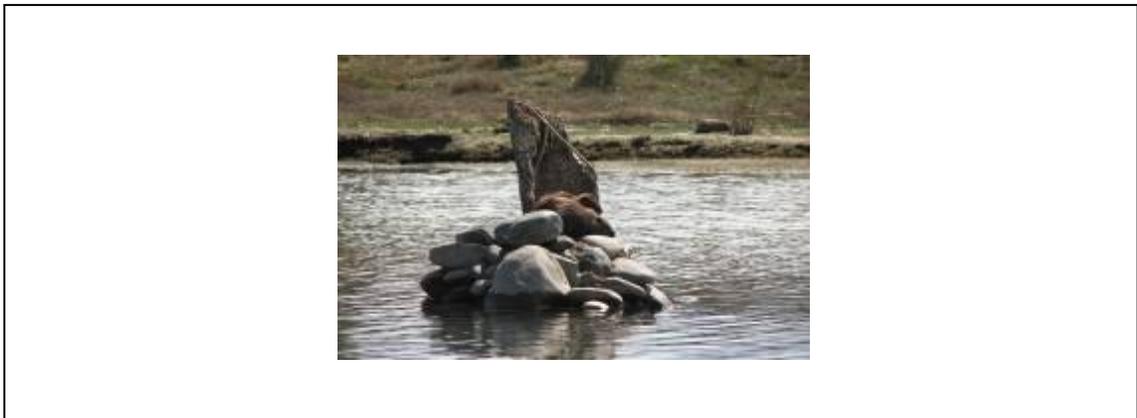
- En relación al manejo de hábitats para fauna, se confeccionó por parte de estudiantes de Algarrobo dos islotes en el centro del humedal, lo que complementado con el retiro de basura, cercado y manejo de la vegetación, mejoro el hábitat para la fauna.

Figura 44. Islote presentes en el humedal El Membrillo (Iturriaga, 2007).

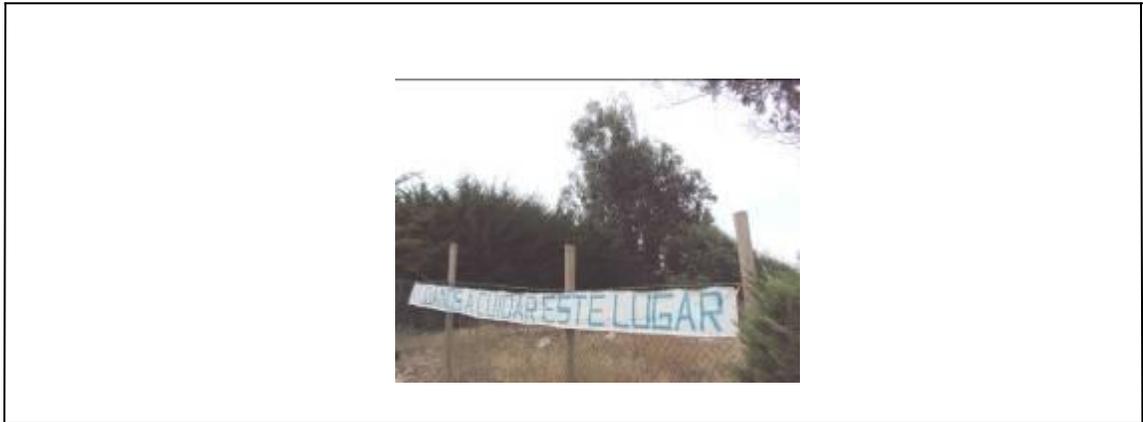
- La sensibilización ambiental se realizó con charlas y talleres en colegios de Algarrobo y el Yeco, sobre conservación de humedales y manejo de la erosión. Los alumnos participaron en construcción de mosaicos de aves que se instalaron a la entrada del humedal, además apoyaron labores de limpieza en el humedal.
- Se estableció un cerco en la sección de la quebrada más distal de la playa con poste impregnado y malla galvanizada cuadriculada de 1.8 m de altura.

Figura 48. Cerco en humedal Quebrada el Yeco (Elaboración propia, 2010).

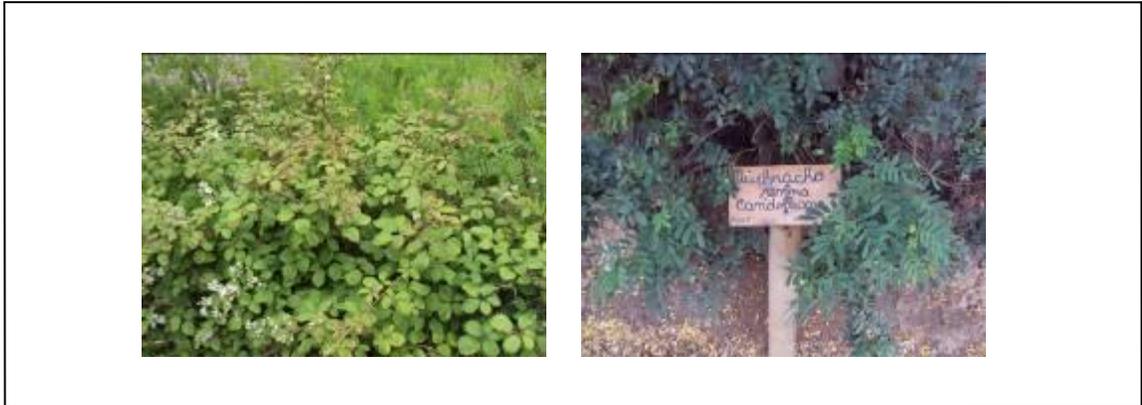
- Se retiró basura en un área de siete hectáreas, con vecinos y escolares del sector, a objeto de preparar la zona para las actuaciones posteriores.
- El manejo de vegetación consistió en la eliminación manual de Zarzamora (*Rubus ulmifolius* Schott) y corta de Aromo (*Acacia dealbata* Link). En la zona ribereña se establecieron especies nativas y Trome (*Schoenoplectus californicus* ssp. *tatora*) en la zona de inundación para mejorar la calidad del agua.

Figura 49. Presencia de Zarzamora (*Rubus ulmifolius* Schott), y flora nativa establecida en humedal Quebrada el Yeco (Elaboración propia, 2010).

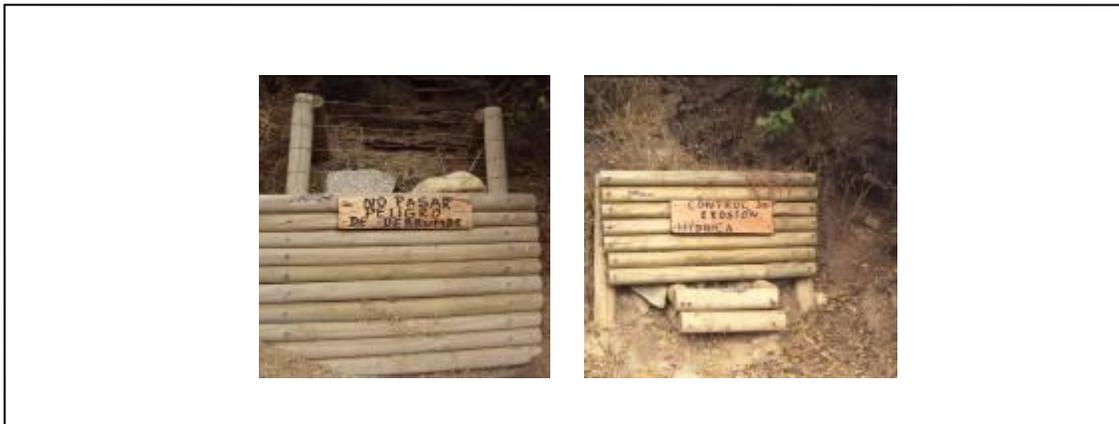
Figura 50. Manejo de erosión en humedal Quebrada el Yeco (Elaboración propia, 2010).

- Se recuperaron 70.000 M² de suelo ribereño degradado, utilizando estructuras de contención de derrumbes, además se establecieron escalones en sendero para disminuir erosión por tránsito de personas.

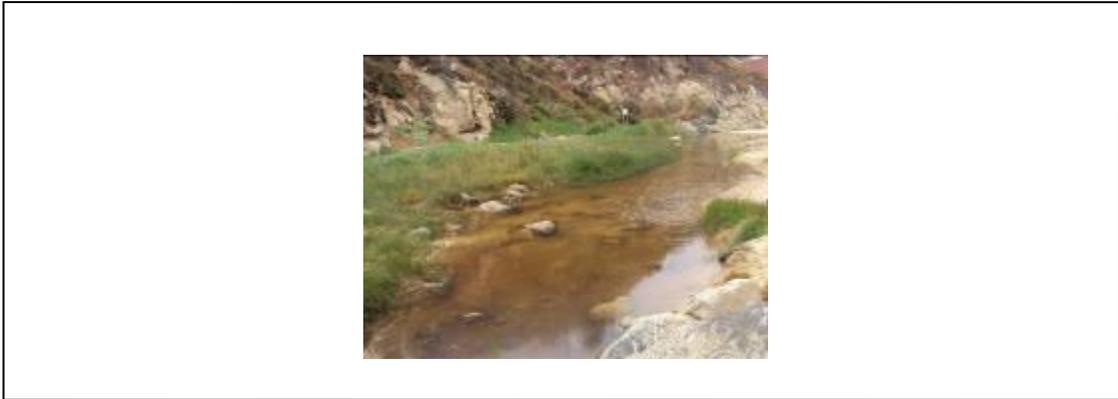
Figura 51. Acumulación de agua al final de la quebrada por cierre de su salida al mar (Elaboración propia, 2010).

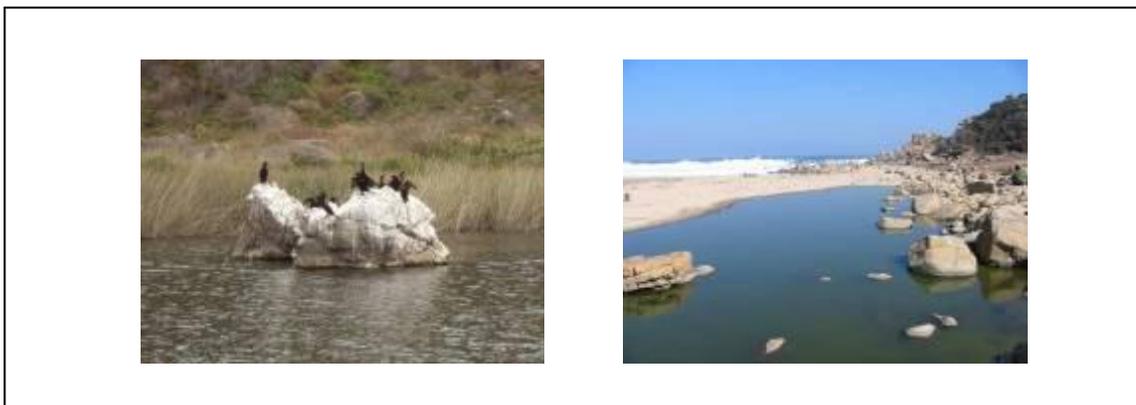
Figura 56. Cormoranes en humedal de Tunquén (Elaboración propia, 2010) y zona en la que se maneja el caudal de salida al mar (Iturriaga, 2007).

- Se maneja el caudal de salida de agua hacia el mar, según caudal del estero y grado de eutrofización del cuerpo de agua. El seguimiento lo realiza el Museo de Ciencias y Arqueología de San Antonio. Los resultados no han sido publicados.

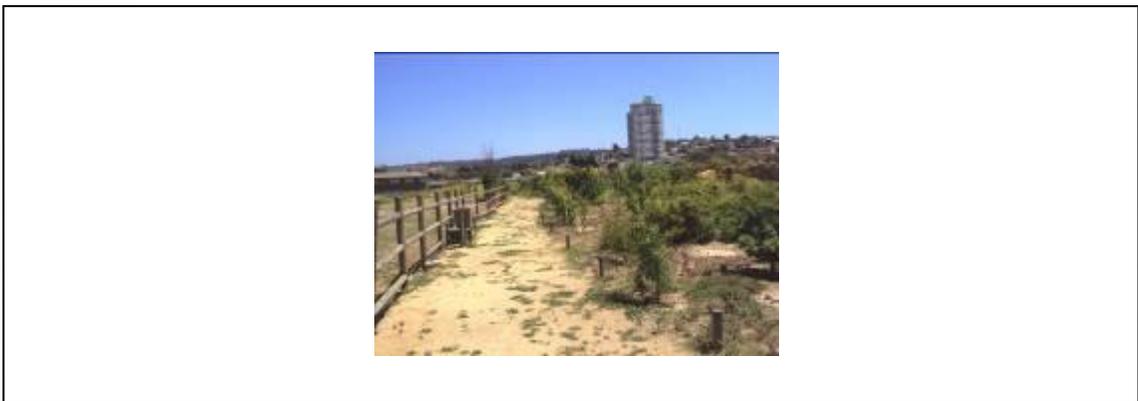
- Se realizó un cercado utilizando postes de pino impregnado, limita el humedal con el resto del parque ecológico y equivale a 250 m lineales aproximadamente.

Figura 59. Cerco en humedal la isla de Concón (Elaboración propia, 2010).

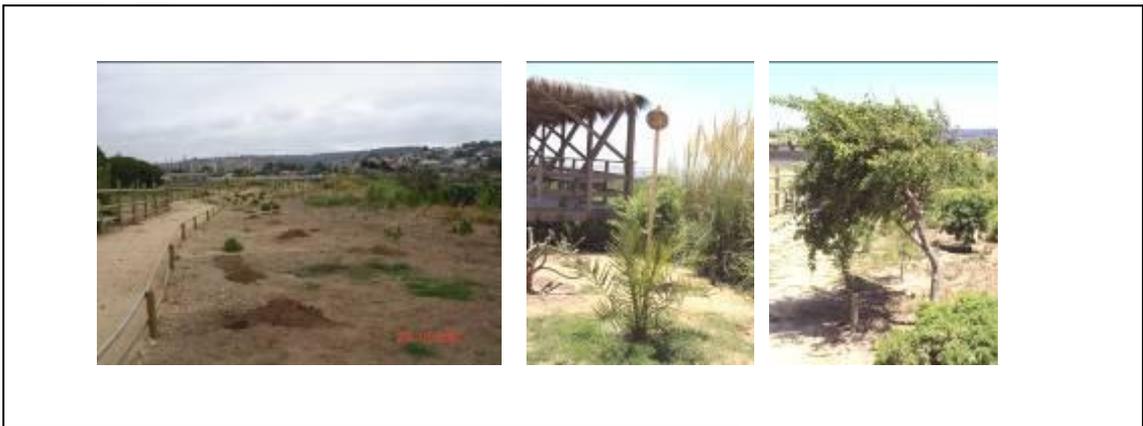
- También se realizó eliminación manual de Zarzamora (*Rubus ulmifolius* Schott), para luego establecer un total de 400 especies de flora nativas e introducidas en la ladera suroeste del humedal.

Figura 61. Preparación del suelo para establecimiento de vegetación (Bebe Henríquez, 2007) y desarrollo de esta (Elaboración propia, 2010).

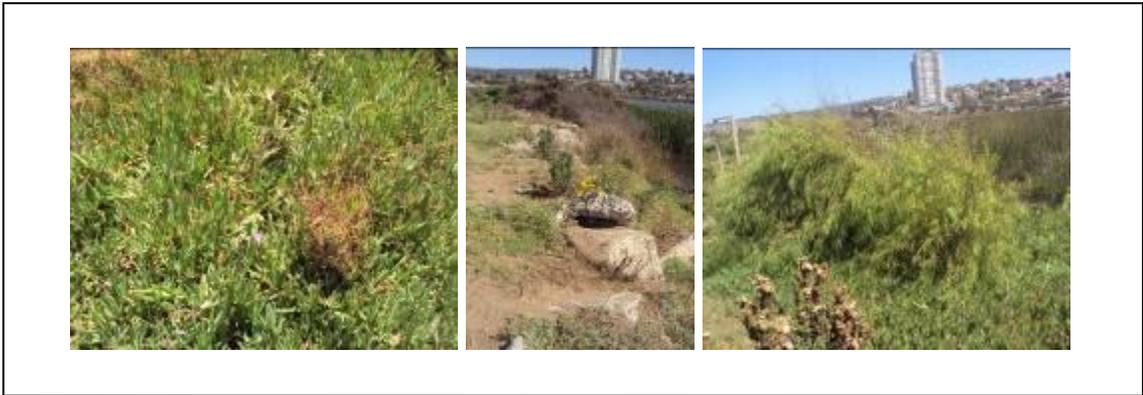
Figura 62. Establecimiento de Doca (*Carpobrotus aequilaterus* Haw),
mantención de bloques de cemento y Sauce chileno (*Salix
humboldtiana* Willd), para manejo de erosión (Elaboración propia.
2010).

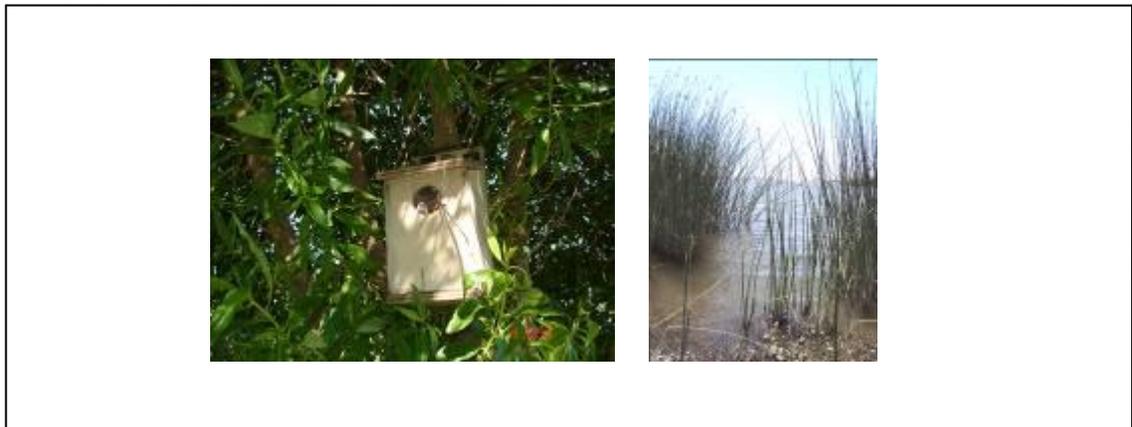
- En cuanto al manejo de hábitat el establecimiento de flora en la franja terrestre además de totora en la zona de inundación, favoreció el desarrollo de la fauna, además se establecieron pajareras en arbustos de Mioporo (*Myoporum acuminatum* R. Br.).

Figura 63. Refugio para la fauna (Bebe Henríquez, 2008) y desarrollo de
vegetación palustre (Elaboración propia. 2010).

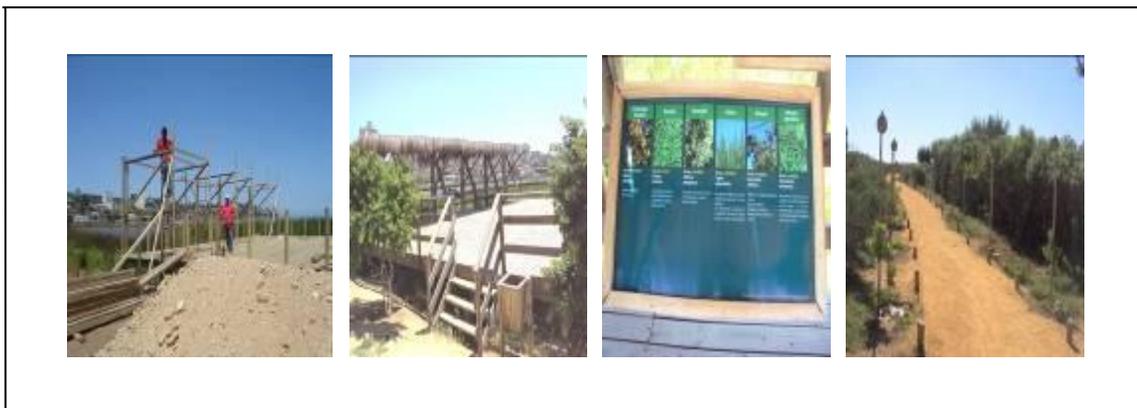
- Posteriormente se construyó un sendero interpretativo de 300 m de longitud aproximadamente, que permite la identificación de la flora y fauna del lugar

por medio de señalética. Además el sendero presenta depósitos que facilitan el manejo de la basura.

Figura 64. Confección de miradores (Bebe Henríquez, 2007), paneles explicativos y sendero interpretativo (Elaboración propia, 2010).

- Además se construyeron cuatro miradores dos de ellos con un área de 80 m², equipados con bancas y señalética para identificar biota. Los dos restantes son de 20 m².
- En relación al seguimiento se cuenta con un funcionario que debe preocuparse de notificar de alguna alteración en la flora o fauna, lo que se complementa con censos periódicos de aves realizados por aves chile.

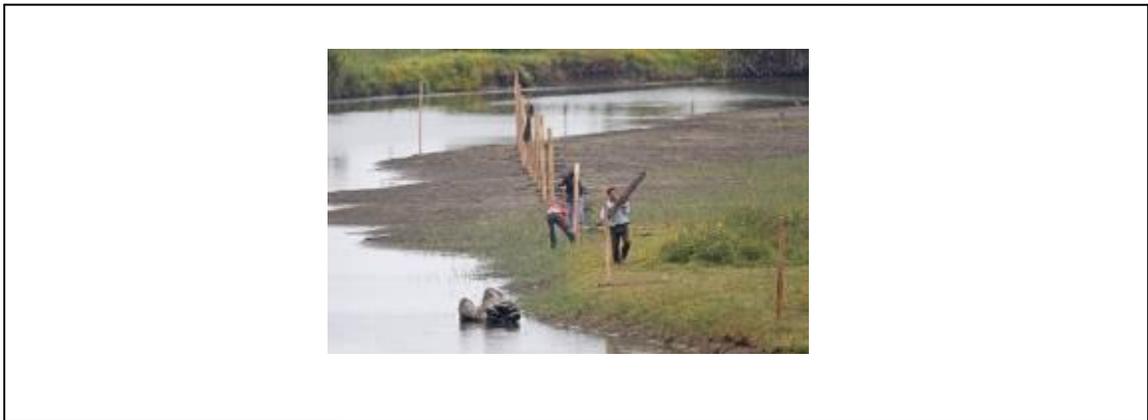
- En la ladera norte se estableció un cerco de unos 250 m lineales aproximadamente, confeccionado con poste de Eucaliptus y alambre de púas, que impide el paso de personas a esa zona.

Figura 68. Labor de cercado en humedal de Mantagua (Fernández, 2011).
