PROPUESTA DE RECUPERACIÓN AMBIENTAL, PARA HUMEDALES
COSTEROS, EN ZONAS MEDITERRANEAS.

Tesis para optar al grado de
Magister en Gestión Ambiental.

Alumno. Julio Enrique Guzmán Robles.
Profesor Guía. Sr. M. Sc. Javier Arancibia Fortes.
Valparaíso, 2011.

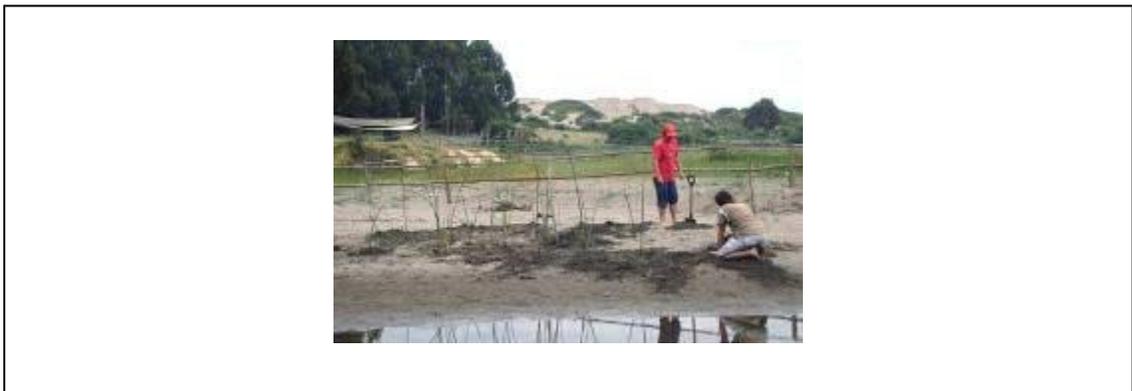
- En cuanto al manejo de la vegetación Posada del Parque realiza en forma periódica campañas para realizar plantación de especies como Tatora (*Typha angustifolia* L.) y Trome (*Schoenoplectus californicus* ssp. *tatora*) que se ven afectadas por el pastoreo de caballos.

Figura 69. Manejo de vegetación realizado en humedal de Mantagua (Posada del Parque 2009).

- Los manejos en la vegetación han favorecido la estabilidad de la ribera frente a la erosión, además actúan como refugio para la fauna.
- Se maneja la salida de agua hacia el mar, según caudal del estero y grado de eutrofización del cuerpo de agua.

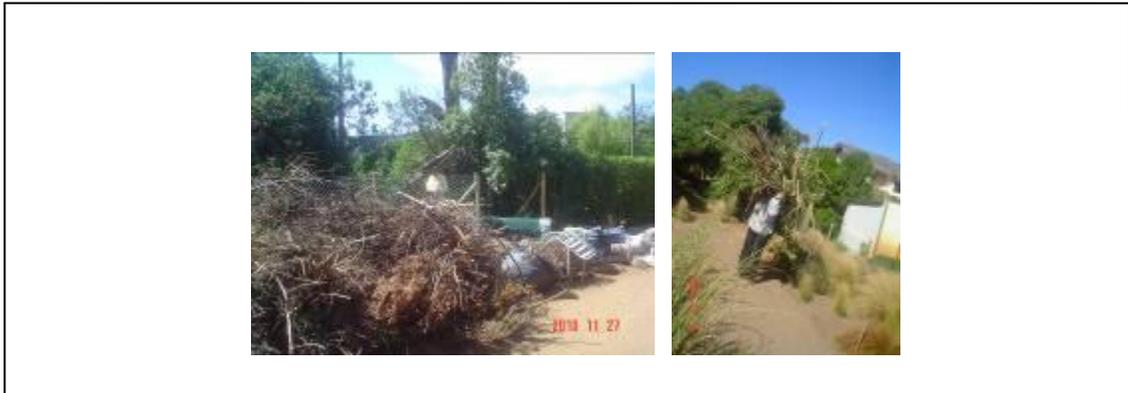
- Limpieza de un área equivalente a 24 mil m², de escombros y basura presentes en el humedal, con la ayuda de voluntariado.

Figura 72. Labores de limpieza en humedal Santa Rosa de Cachagua (Fundación Kennedy, 2010).

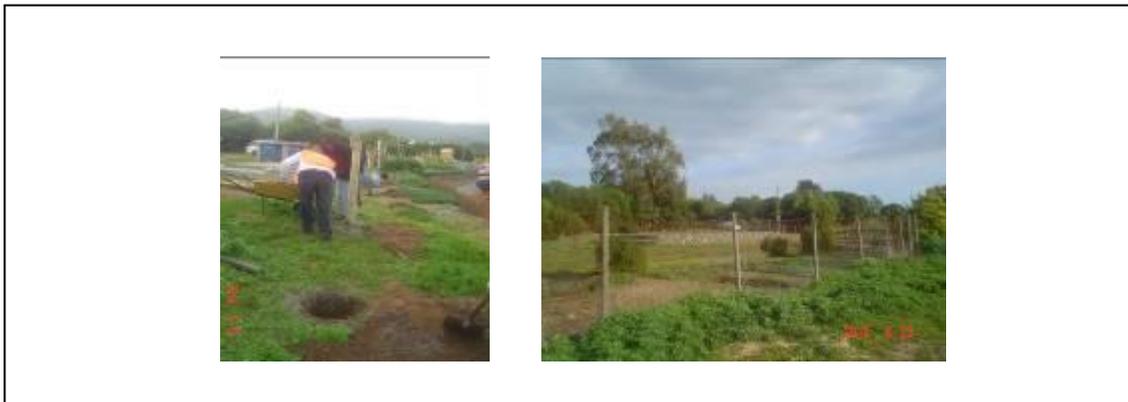
- Se realizó un cercado perimetral del humedal, equivalente a 520 m lineales, confeccionado con poste de pino impregnado y malla galvanizada cuadriculada de 1.8 m de alto.

Figura 73. Cercado en humedal Santa Rosa (Fundación Kennedy, 2010).

- El cercado favoreció la recuperación de la vegetación de ribera, lo que contribuirá a disminuir la erosión y servir de refugio a la fauna. Además se realizó tala de especies exóticas.

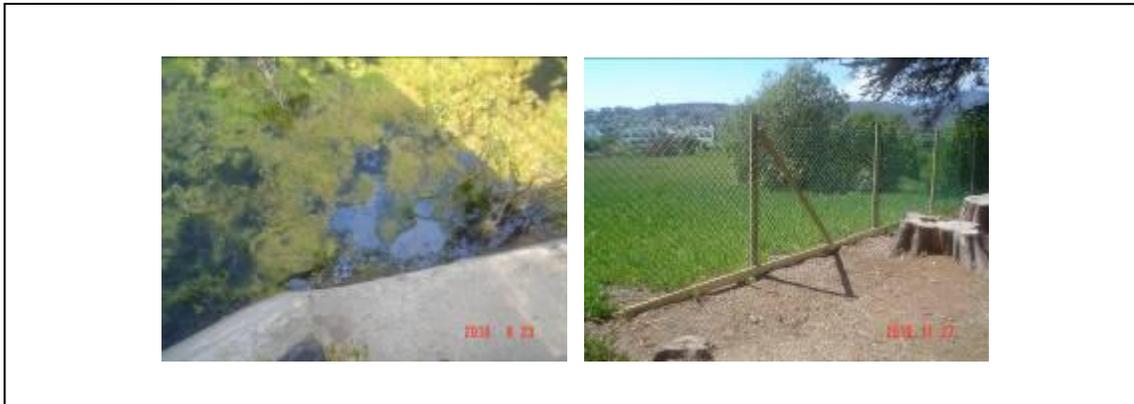
Figura 74. Eutrofización del cuerpo de agua y tala de flora exótica en humedal Santa Rosa (Fundación Kennedy, 2010).

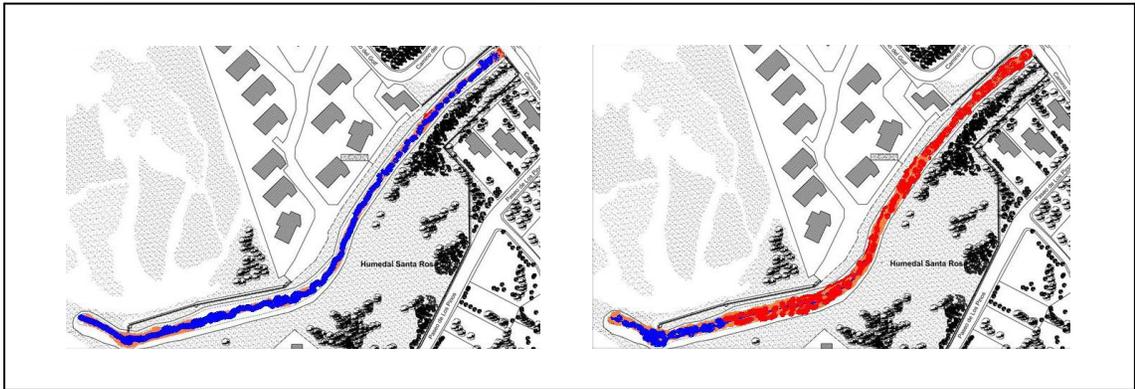
Figura 75. Seguimiento de la calidad de aguas entre agosto y octubre del año 2010, considerando el parámetro oxígeno disuelto (Fundación Kennedy, 2010).

- En cuanto al seguimiento se realizaron estudios de calidad de agua y biota asociada al humedal. En la Figura 75 se puede observar la variación en la calidad hídrica del humedal, considerando como parámetro el oxígeno disuelto, el color azul representa condición favorable, en cambio el color rojo indica una calidad deficiente. Debido a la baja en la calidad del agua se suspendieron las actividades de recuperación de este humedal, y se devolvieron los fondos a SEREMI medio ambiente región de Valparaíso (Fundación Kennedy, 2011).
